COMUNE DI SAMOLACO  
PROVINCIA DI SONDRIO

PIANO DI FATTIBILITÀ TECNICO ECONOMICA  
RIQUALIFICAZIONE STRADA DA LOC. PIAZZA  
CAPRARA A LOC. SANTA TERESA

RELAZIONE GEOLOGICA

(D.M. 14 GENNAIO 2018 – L.R. N.12 11 MARZO 2005)

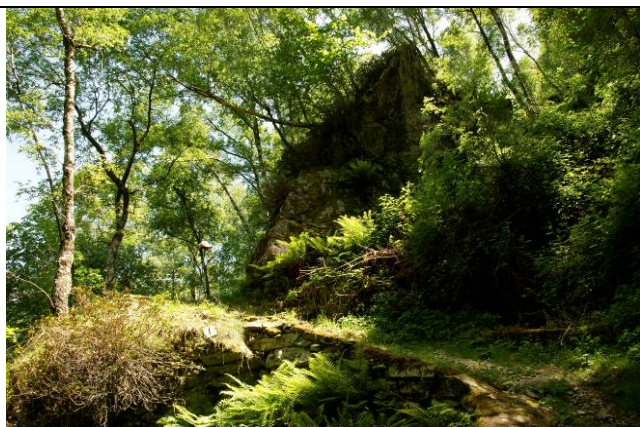
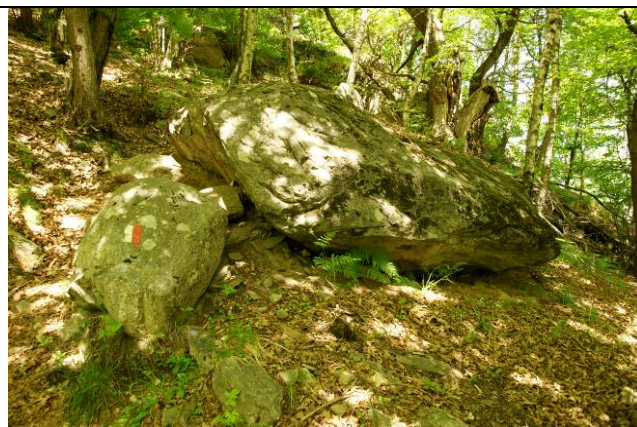
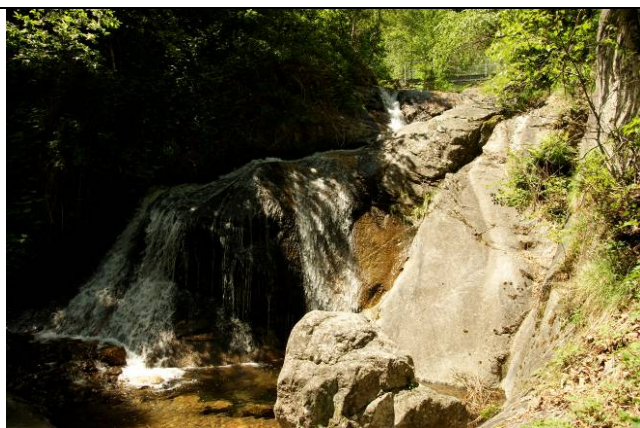
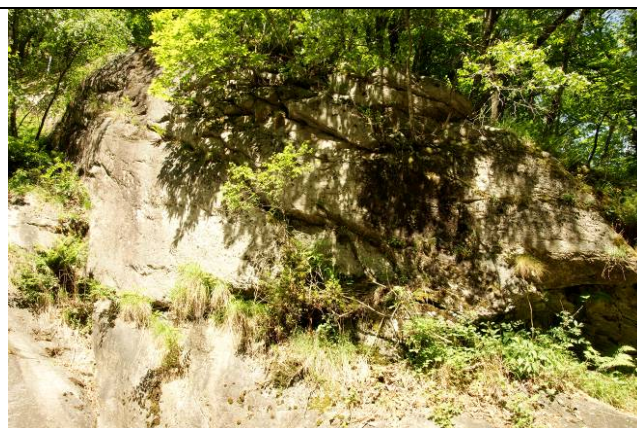
Le fotografie seguenti evidenziano la presenza di affioramenti rocciosi distribuiti lungo il versante, spesso associati a piccoli salti di quota, gradoni naturali e superfici inclinate ricoperte da lettiera forestale. La copertura vegetale è rappresentata da un bosco maturo di latifoglie con abbondante presenza di castagno e betulla, accompagnato da un sottobosco costituito prevalentemente da felci, e giovani esemplari arbustivi.

**Foto 1:** affioramento sinistra idrografica torrente Bolgadregna

**Foto 2:** masso sinistra idrografica torrente Bolgadregna

**Foto 2:** ammasso roccioso base appoggio attraversamento torrente

**Foto 4:** ammasso roccioso sinistra idrografica

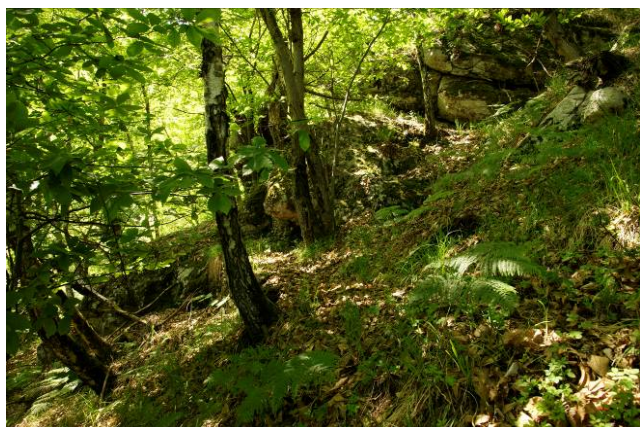
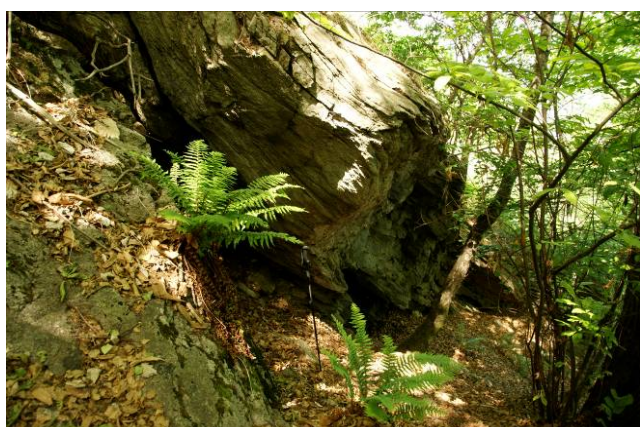
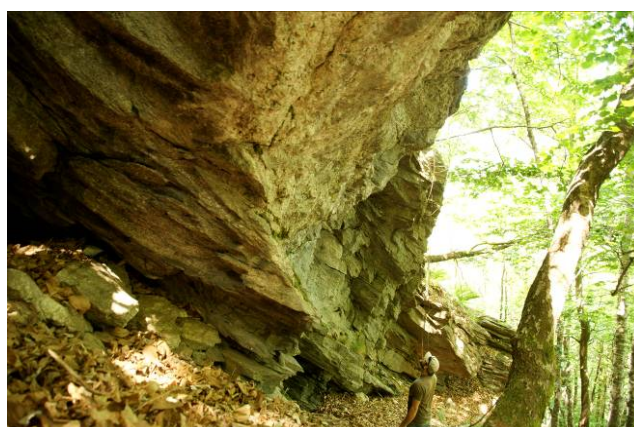
Nelle fotografie seguenti si osservano grandi affioramenti rocciosi e blocchi plurimetrici che emergono dal pendio formando pareti, nicchie e ripiani naturali. Alcuni massi presentano geometrie tabulari e superfici di frattura ben riconoscibili, mentre altri risultano parzialmente inglobati nel terreno e nella vegetazione, segno di una lunga fase di stabilizzazione naturale.

**Foto 5:** affioramento sinistra idrografica torrente Bolgadregna

**Foto 6:** massa sinistra idrografica torrente Bolgadregna

**Foto 7:** ammasso roccioso base appoggio attraversamento torrente

**Foto 8:** ammasso roccioso sinistra idrografica

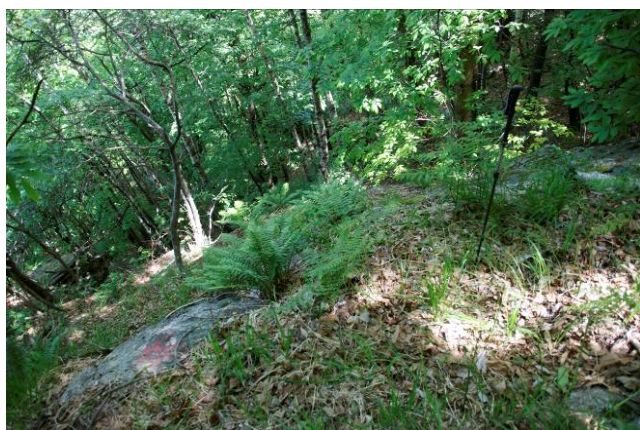
**Foto 9:** panorama versante

Nelle successive immagini si possono osservare le strutture morfologiche più significative del settore, costituite da ampie cavità sotto roccia generate dalla sovrapposizione di grandi blocchi e lastroni. Tali cavità formano veri e propri ripari naturali e risultano accompagnate da accumuli di materiale detritico grossolano. La presenza di questi elementi suggerisce una storia evolutiva caratterizzata da fenomeni di distacco e crollo di porzioni rocciose successivamente assestate sul versante.

Interessante è la presenza di muretti a secco di altezza metrica che stabilizzano l'esigua copertura di terreno sovrastante. L'ammasso appare attualmente stabile e integrato nell'ecosistema forestale, pur conservando una morfologia molto irregolare con numerosi vuoti e passaggi tra i massi.

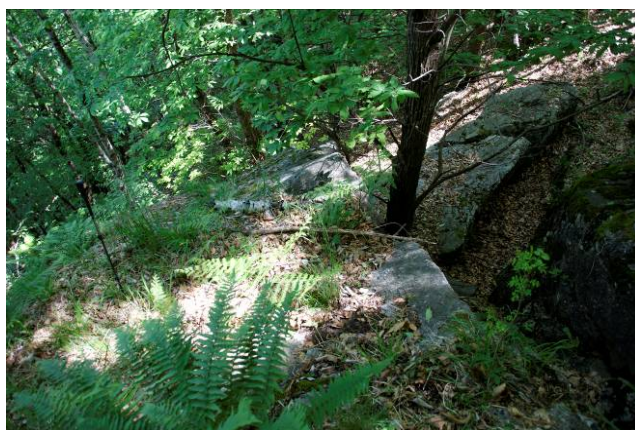
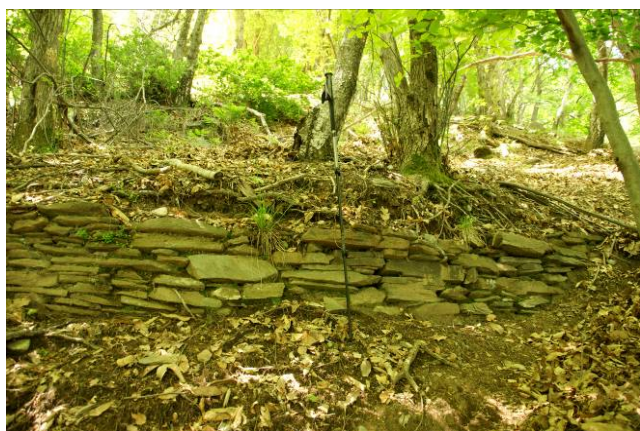
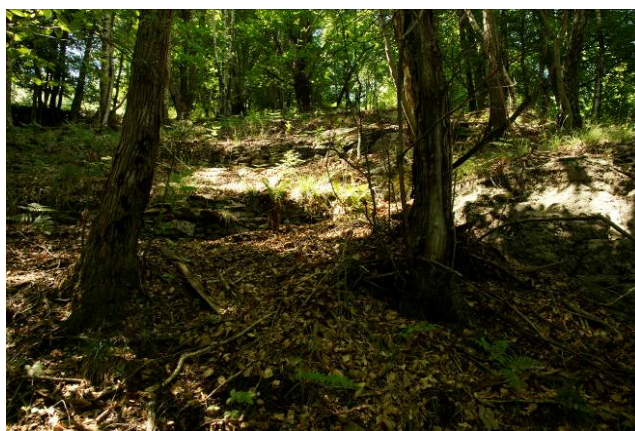
**Foto 10:** esempio blocchi svicolati stabili

**Foto 11:** muretti a secco

**Foto 12:** muretti a secco di stabilizzazione copertura

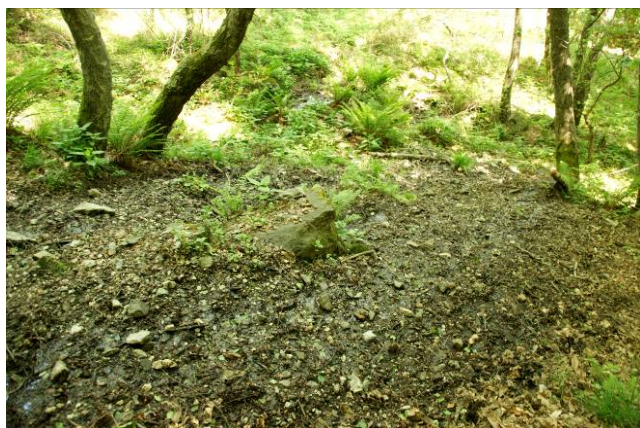
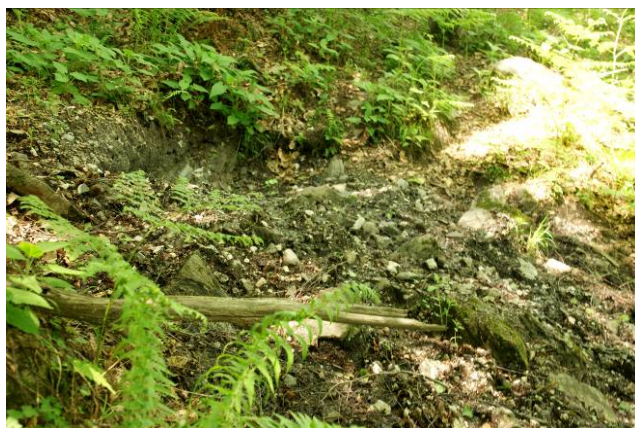
Le fotografie seguenti evidenziano una zona interessata da fenomeni di ruscellamento superficiale e da modesti processi erosivi. In corrispondenza di un piccolo impluvio si osserva la rimozione della copertura organica e la messa in evidenza del materiale detritico e del substrato roccioso alterato.

**Foto 13:** panoramica ruscellamento

**Foto 14:** dettaglio ruscellamento

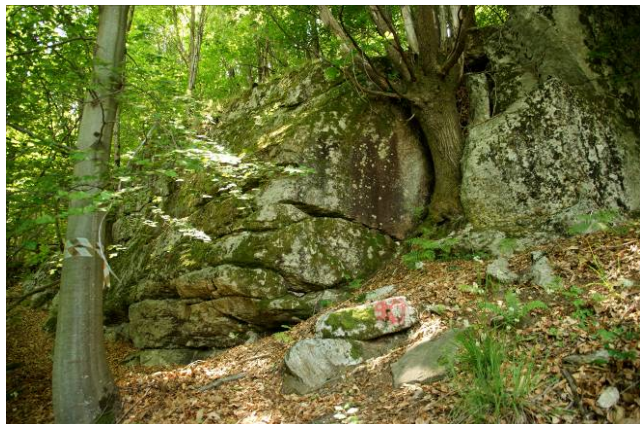
In conclusione si riportandole immagini della parete rocciosa di maggior estensione rinvenuta nel sopralluogo.

**Foto 15:** panoramica ammasso roccioso

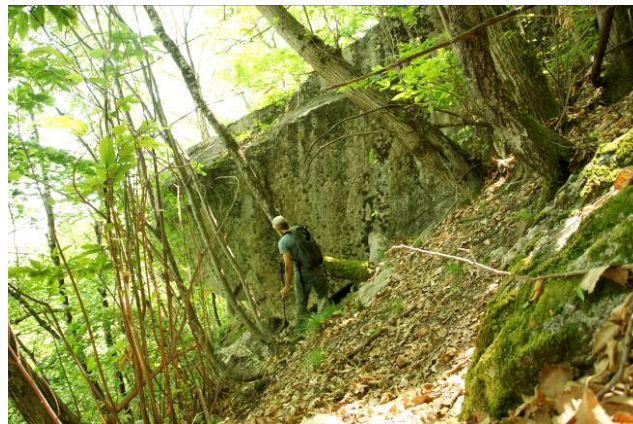
**Foto 16:** masso interessato da taglio/demolizione a monte che necessita di verifica in fase esecutiva
