**Opere di completamento AMALPI CENTER Ex-convento dei Cappuccini  
- Chiavenna (SO)**

## **RILIEVO DELLO STATO DI CONSERVAZIONE**

### **PROPOSTA D'INTERVENTO**

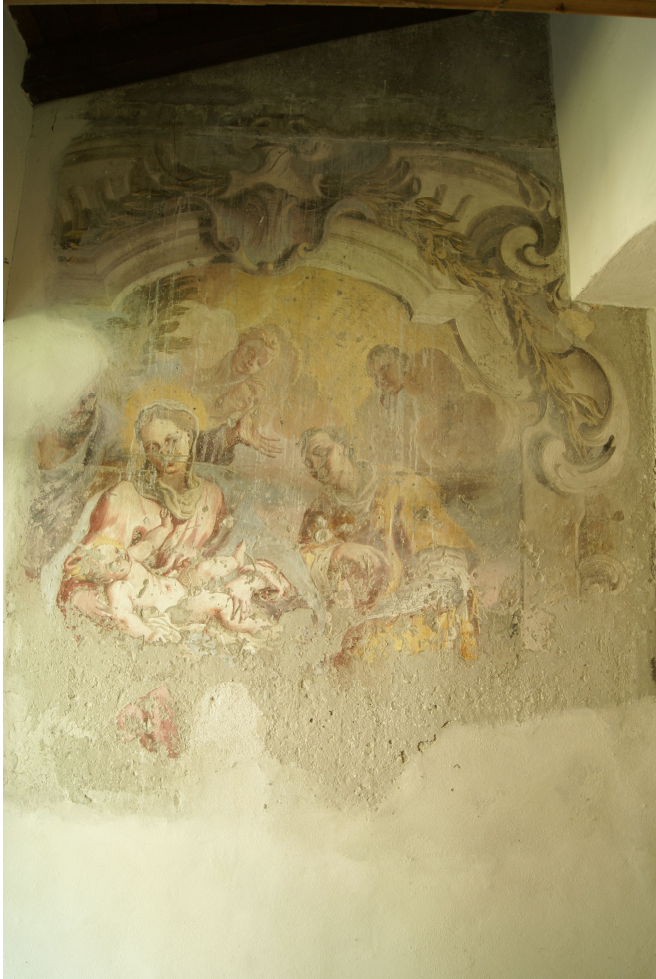
**Soggetto:** Madonna con Bambino e San Lorenzo

**Policromia:** depositi pulvirulenti ambientali su tutta la superficie

colature di acqua presumibilmente cementizia

residui di scialbi

evidenti fenomeni di decoesione e mancata adesione

microfessurazioni

abrasioni di media e grande dimensione

martellature ad andamento irregolare

inserti materici incongrui

efflorescenze saline di importante entità

**Intonaci:** martellature ad andamento irregolare

presunti fenomeni di mancata adesione

sigillature perimetrali e interne al tessuto pittorico con malte incongrue

Preconsolidamento e fissaggio preventivo: sulla base di campagna di test per individuare tecniche e materiali mirati, si ipotizza un preconsolidamento localizzato per veicolamento di soluzioni riaggreganti ; in particolare in superficie con acqua di calce o con adesivi idonei posti a contatto con velinatura solo ove sia strettamente indispensabile. Nel brano d'affresco in oggetto si ipotizza la necessità di tali operazioni data l'abbondanza di inserti materici incongrui da asportarsi.

Eliminazione dei sali: sulla base dei rilievi diagnostici, e test per individuare tecniche e materiali mirati, si ipotizza: depolveratura cauta e fissaggio in superficie ove strettamente necessario mediante velinatura; impacchi con polpa supportante e acqua demineralizzata eventualmente con sali inorganici; analisi chimica dei residui estrattivi

Eliminazione malte incongrue: manualità meccanica, previo test, per individuare l'operatività più idonea

Consolidamento degli intonaci alla struttura muraria: test atti ad individuare tecniche e materiali mirati; veicolazione in profondità di soluzioni di riempimento desalinizzate a basso peso specifico; eventuali sigillature perimetrali di sacrificio

Consolidamento intonaci disaggregati: test atti ad individuare tecniche e materiali mirati; veicolazione di consolidanti a base sintetica a bassa concentrazione in diluizione acquosa e/o acqua di calce

Pulitura: test atti ad individuare tecniche e materiali mirati; se approvata dalla D. L. e dagli organi di controllo della Soprintendenza campagna diagnostica di riconoscimento dei portati incongrui sovrammessi dei pigmenti e dei leganti; fissaggio dei pigmenti sensibili ai solventi; eliminazione portati sovrammessi con

manualità meccanica; pulitura con polpe supportanti, acqua demineralizzata, sali inorganici; pulitura per imbibimento con soluzioni di acqua distillata, sali inorganici

Stuccatura: se consigliata e approvata dalla D. L. e dagli organi di controllo della Soprintendenza campagna diagnostica per il riconoscimento della composizione e della granulometria dei componenti delle malte originali; test mirati all'individuazione di tecniche e materiali idonei; integrazione delle lacune, con profondità materica, mediante impasto per composizione, granulometria e coloritura simile all'originale

Integrazione cromatica: di concerto con la D. L. e gli organismi di controllo della Soprintendenza si ipotizza l'integrazione delle lacune e abrasioni con interventi differenziati a seconda della dimensione e della localizzazione. Tecniche

ipotizzate: rigatino, abbassamento tonale, neutro.

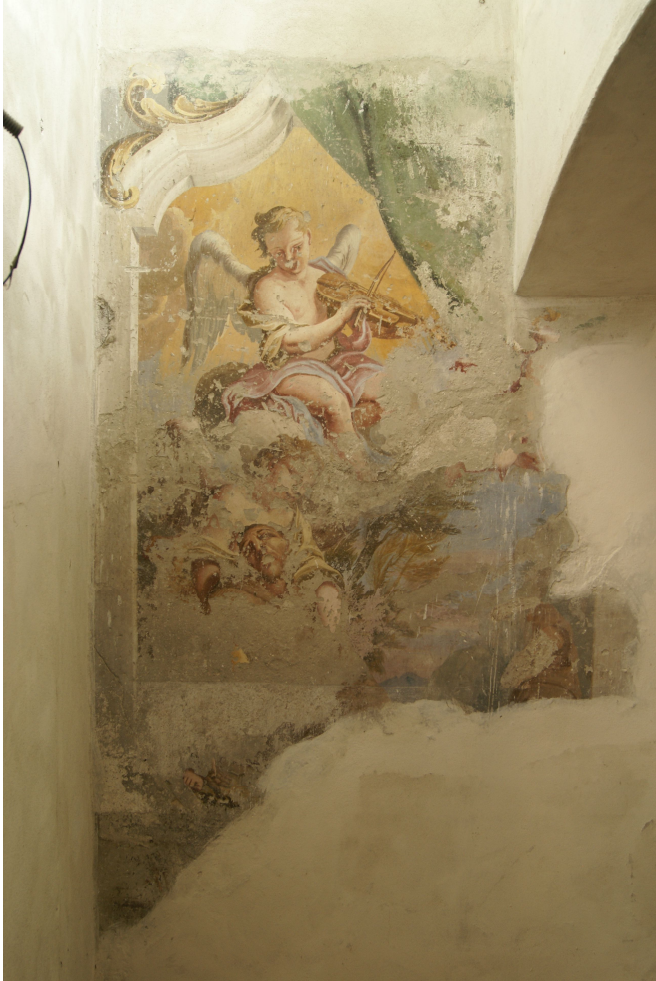
**Soggetto:** San Lorenzo nelle braccia dell'Angelo

**Policromia:** depositi pulvirulenti ambientali su tutta la superficie

presunti strati sovrammessi incongrui

residui di scialbi

presunti fenomeni di decoesione e mancata adesione

microfessurazioni

abrasioni di media e grande dimensione localizzate soprattutto

nell'area inferiore

martellature ad andamento irregolare

inserti materici incongrui

efflorescenze saline

**Intonaci:** martellature ad andamento irregolare

presunti fenomeni di mancata adesione

presunte fessurazioni in prossimità delle martellature

abrasioni di media e grande dimensione localizzate soprattutto nell'area

inferiore

sigillature perimetrali e interne al tessuto pittorico con malte incongrue

Preconsolidamento e fissaggio preventivo: sulla base di campagna di test per individuare tecniche e materiali mirati, si ipotizza il preconsolidamento localizzato in profondità per veicolamento di soluzioni riaggreganti e/o di riempimento desalinizzate a basso peso specifico; in superficie con acqua di calce o con adesivi idonei posti a contatto con velinatura solo ove sia strettamente indispensabile.

Eliminazione dei sali: sulla base dei rilievi diagnostici, e test per individuare tecniche e materiali mirati, si ipotizza: depolveratura cauta e fissaggio in superficie ove strettamente necessario mediante velinatura; impacchi con polpa supportante e acqua demineralizzata eventualmente con sali inorganici; analisi chimica dei residui estrattivi

Eliminazione malte incongrue: manualità meccanica, previo test per individuare l'operatività più adatta

Consolidamento degli intonaci alla struttura muraria: test atti ad individuare tecniche e materiali mirati; veicolazione in profondità di soluzioni di riempimento desalinizzate a basso peso specifico, eventuali sigillature perimetrali di sacrificio

Consolidamento intonaci disaggregati: test atti ad individuare tecniche e materiali mirati; veicolazione di consolidanti a base sintetica a bassa concentrazione in diluizione acquosa e/o acqua di calce.

Pulitura: test atti ad individuare tecniche e materiali mirati ; se approvata dalla D. L. e dagli organi di controllo della Soprintendenza *campagna diagnostica* di riconoscimento dei portati incongrui sovrammessi e dei pigmenti; fissaggio dei pigmenti sensibili ai solventi; eliminazione portati sovrammessi con manualità meccanica; pulitura con polpe supportanti, acqua demineralizzata, sali inorganici; pulitura per imbibimento con soluzioni di acqua distillata, sali inorganici

Stuccatura: se approvata dalla D. L. e dagli organi di controllo della Soprintendenza *campagna diagnostica* per il riconoscimento della composizione e granulometria dei componenti delle malte originali; test mirati all'individuazione di tecniche e materiali idonei; integrazione delle lacune con profondità materica mediante impasto per composizione, granulometria e coloritura simile all'originale

Integrazione cromatica: di concerto con la D. L. e gli organismi di controllo della Soprintendenza si ipotizza l'integrazione delle lacune e abrasioni con interventi differenziati a seconda della dimensione e della localizzazione. Tecniche ipotizzate: rigatino, abbassamento tonale, neutro.

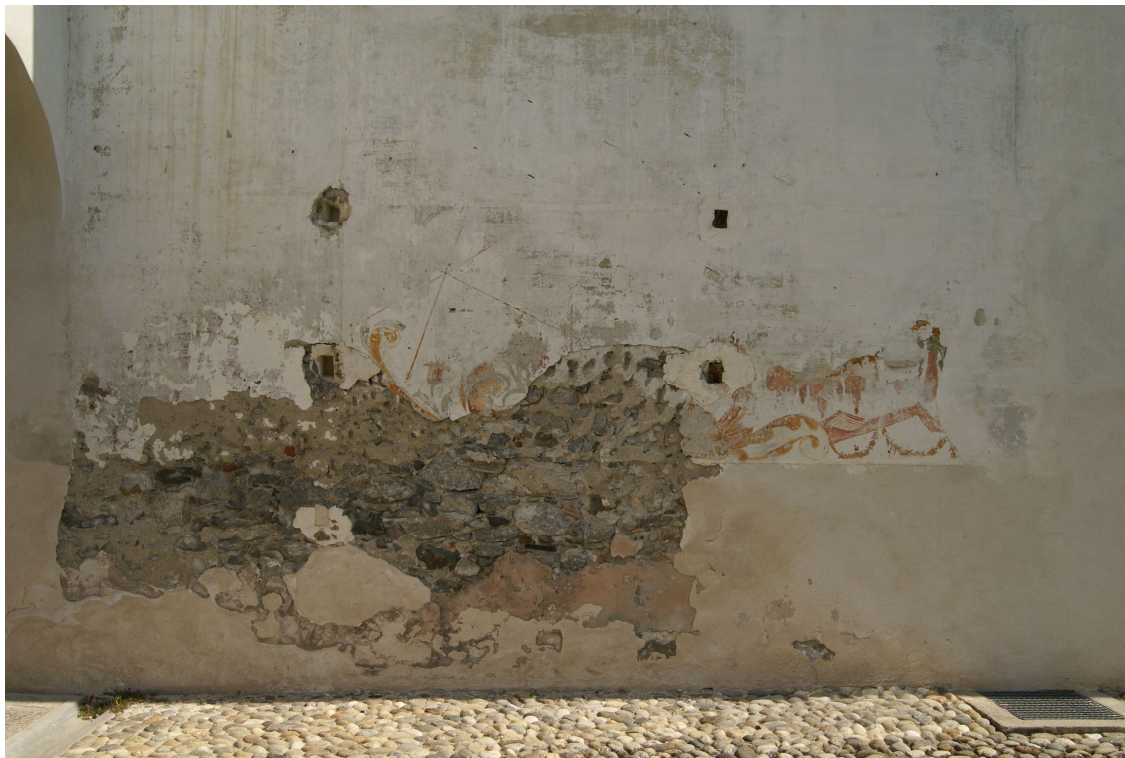
### **Messa in sicurezza della porzione di decorazione nel Chiostro**

Onde garantire la conservazione allo stato di fatto del brano di decorazione a vista, sulla parete all'interno del Chiostro, si propone :

rimozione degli inserti incongrui all'interno del perimetro della grande lacuna a vista

consolidamento e relativa sigillatura perimetrale

possibile stesura di un intonaco neutro che integri, in particolare ai fini di una percezione estetica, la mancanza.
